攀枝花市鼎泰化工有限公司“三磷”排查整治“回头看” 整改工作验收意见

攀枝花市鼎泰化工有限公司

“三磷”专项排查及整治工作

情 况 报 告

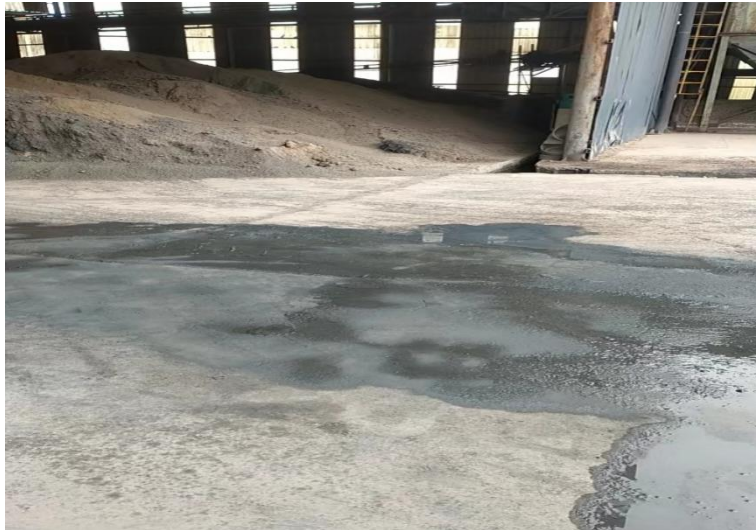
整改前

1、球团生产区挡水围堰设置不足，存在雨水进入球团厂区并直接外排的可能。

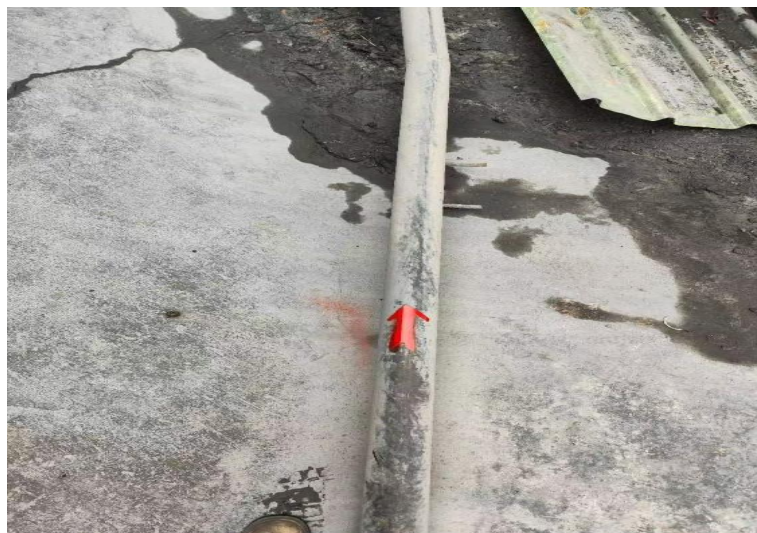
整改前

2、 部分生产废水收集、回用管道走向标识不清晰；

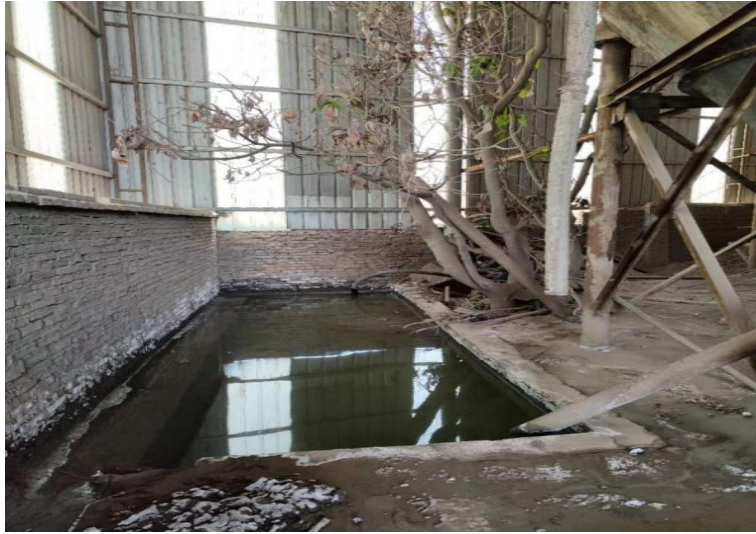
整改前

3、球团厂区下方雨水收集池容量较小，存在溢流口通往厂界外雨水沟。

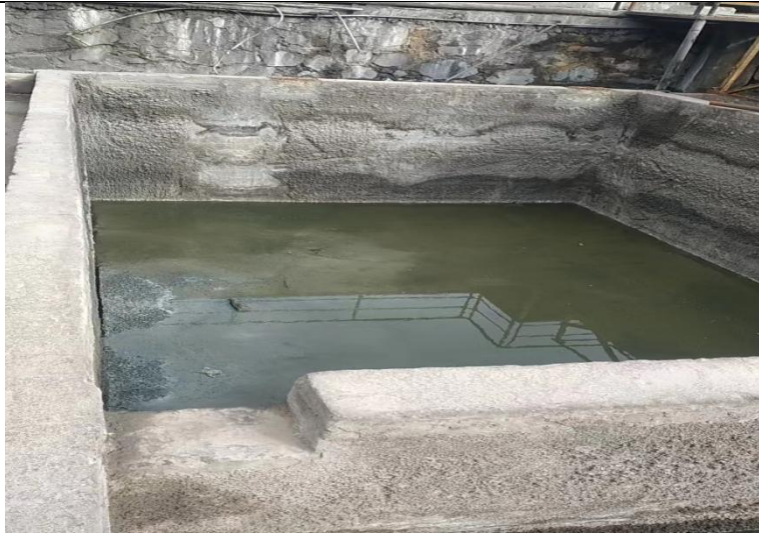
整改前

5、黄磷生产区应急水池进口过高，在紧急状况下废水难以自然流入。
